# 茨城の地形研究

## 第Ⅳ集

つくば市周辺の小河川の水系に関する研究

茨城県高等学校教育研究会地学部

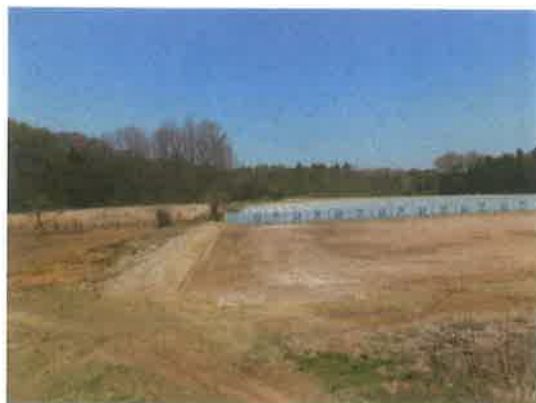
写真 1 は、西谷田川源流付近の様子である。手前の芝畑までが西谷田川の集水範囲で、奥の林より先は、北方に流れる別の河川の集水域である。地形図ではこの場所に小さな溜池が描かれているが、実際は芝畑になっている。芝畑の部分は周囲より若干低くなっており、畑を造成する前は小さな湿地であったことが推測できる。現在は水源そのものを確認することができないが、この場所を西谷田川の源流と判断した。

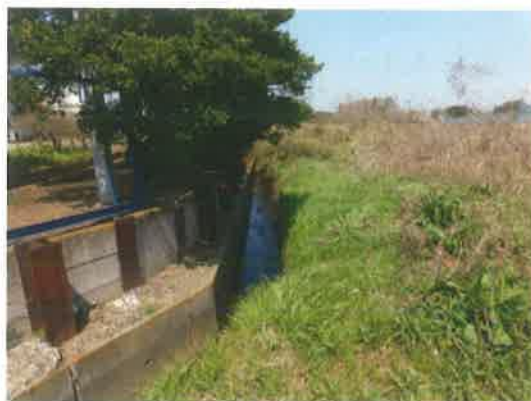
写真 2

写真2 はつくば市琴平付近の西谷田川の様子である。水路の幅は 70cm ほどでとても狭いが、常に透明な水が流れているため、側溝ではなく河川であると判断できる。

西谷田川の流路付近は、周囲よりも1.5mほど低くなっており、その部分が氾濫原であることがわかる。氾濫原は工場の敷地（写真左側）になっており、西谷田川の水位が上昇すると浸水する可能性が高い。

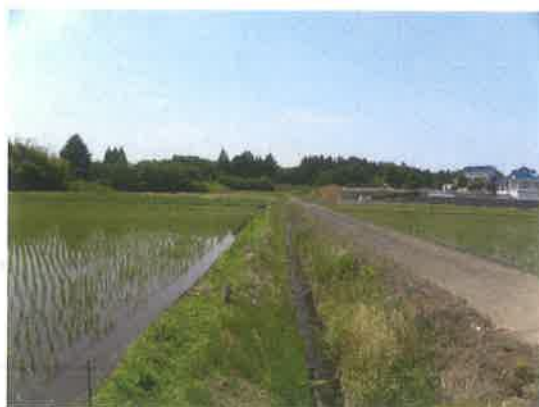
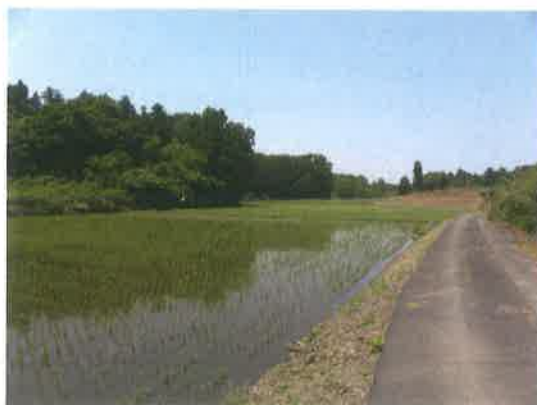
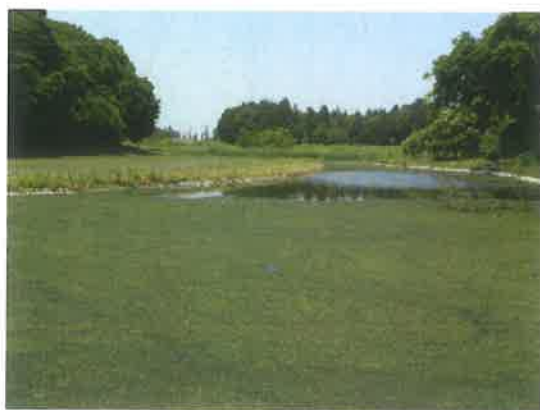
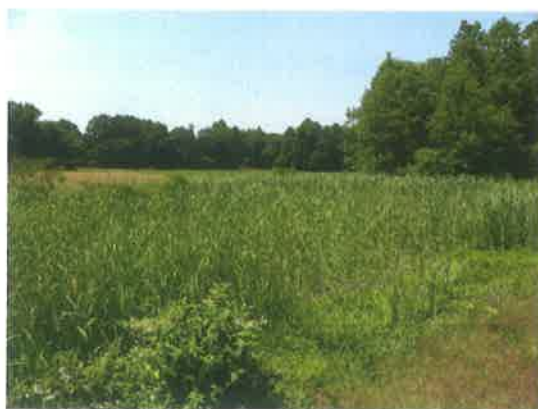
写真3・4・5・6は西谷田川の支流の源流付近の様子である。本流と同様に比高2mほどの台地と氾濫原を確認することができる。人工的な溜め池になっている部分の上流で水路を確認するのが困難になり、その部分が源流であると考えられる。

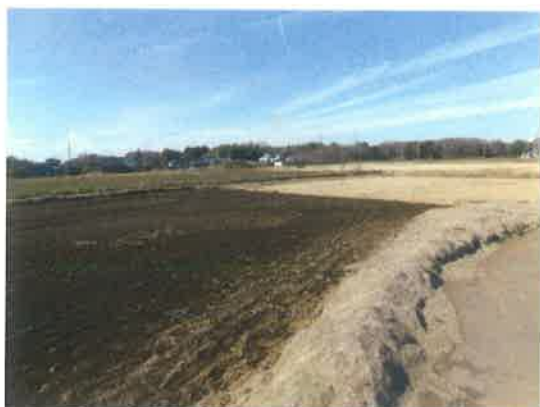
写真 7

写真7は谷田川の源流付近の様子である。水田中央の低くなっている部分からわずかに湧水が出ていて、ここが谷田川の現在の源流（河川改修の際に変更された可能性もある）であると考えられる（写真9）。流出する水はとても澄んでおり、谷田川が湧水を起源としていることを確認できる。

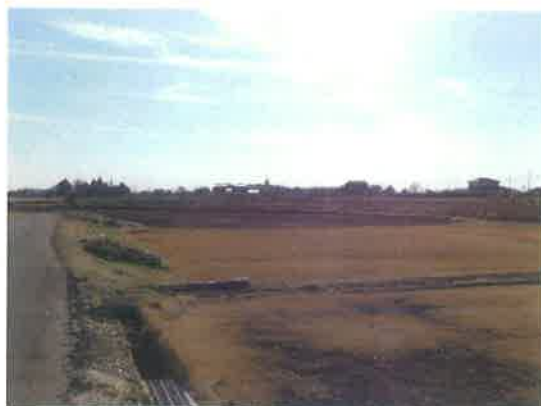
写真 8

写真8は、つくば市前野の谷田川の様子である。水路の幅は70cmほどであるが、水量は比較的多い。この付近の谷田川は直線的な流路に改変されている。水路横の水田・芝畑は、周囲よりも50cmほど低くなっており、この低い範囲が氾濫原であると考えられる。

現在の流路は直線的であるが、河川改修が行われる前には、氾濫原が湿地のようになっていた可能性が高い。この付近の水路は三面張りで、豪雨時には氾濫の危険性が高いと考えられるが、周辺の家屋は全て氾濫原から外れているため、人的な被害は少ないかもしれない。

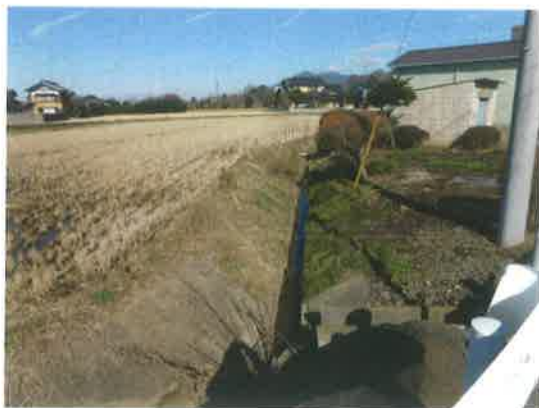
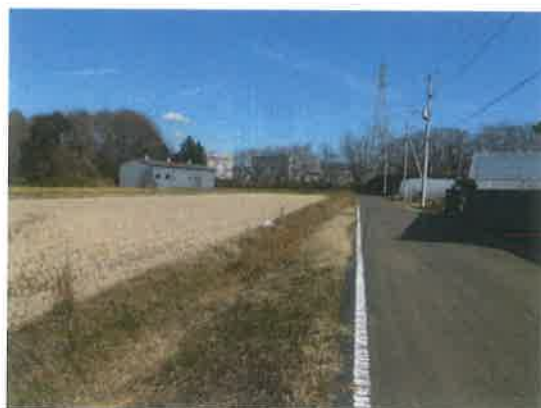
写真11・12は谷田川の支流の様子である。水路の幅は30cmほどであるが、しっかり水が流れていることがわかる。水源は写真12の前方にある高エネルギー研究所の内部であると考えられる。

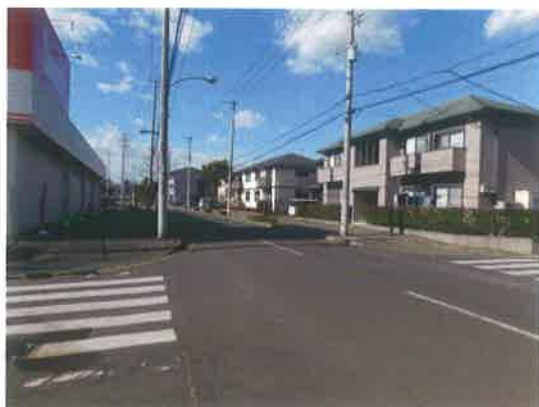
写真 13 はつくば市筑穂付近の蓮沼川の源流付近の様子である。この付近は団地になっているが、道路の曲線から河川の流路を推定できる。近くに溜池が存在している（写真 15）が、そこに注ぎこむ水路が見られるため、ここが源流ではないこともわかる。その水路を更に遡ると写真 13 の団地に至る。団地内では直接水源を確認することはできないが、地形の起伏から判断すると、団地の中央付近が水源であると考えられる。

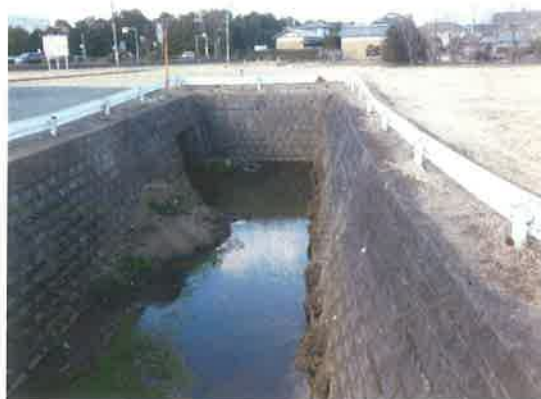
写真 14 は蓮沼川の支流の 1 つで、トンネルの先が土木研究所に続いており、敷地内に水源があると考えられる。

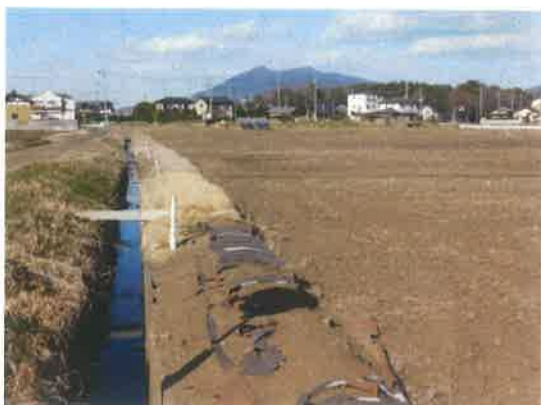
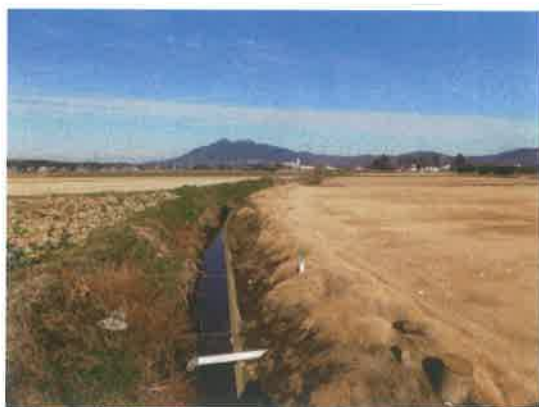
写真 16・17 はつくば市蓮沼付近の蓮沼川の様子である。谷田川と同様に比高 1～1.5m ほどの台地と氾濫原を確認することができる。

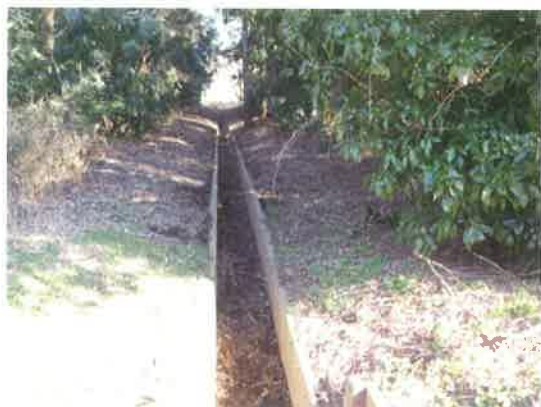
写真 18 は蓮沼川の支流の様子であるが、この時点では水流を確認することはできなかったが、台地を侵食した形跡があることから、大雨の後にはある程度の水量があり、下流の洪水に参与する可能性がある。

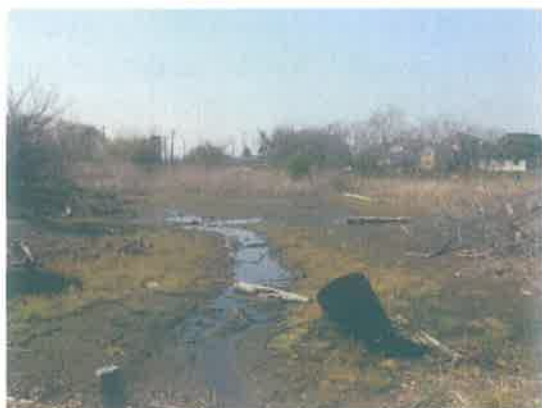
写真 19 はつくば市一の矢の花室川源流の様子である。ここは小さな沼になっており、湿生植物が繁茂し多くの野鳥が生息している。写真 20 はつくば市一の矢の八坂神社付近の様子である。他の河川と同様に、氾濫原は周囲より約 1m 低くなっている。水路の幅は 1m ほどであるが、三面張りできれいに整備されている。

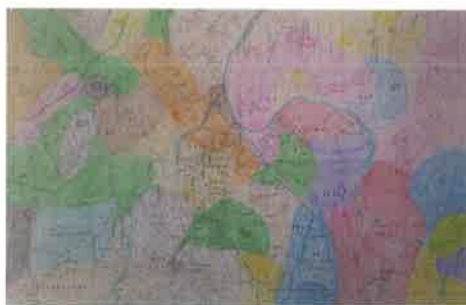
図7 生徒が作成した図

図 7 は河川や地形を考慮しながら、標高分布図を作成することができている。しかし、全体的に色が薄く、洪水の危険性が高い場所がわかりにくいため、配色や標高分布の領域の輪郭などを工夫する必要がある。

3つの図（図3・図4・図5）はいずれも、結城市内の標高分布図としては有効であるが、洪水ハザードマップにするためには、危険箇所が一目でわかるような配色や記載などの工夫が必要である。

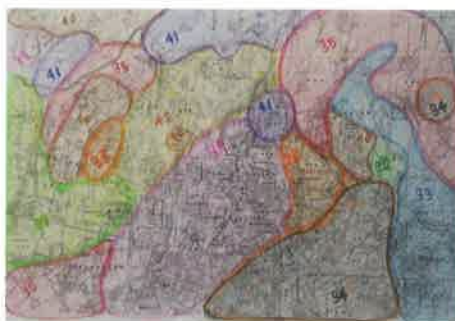
図8 生徒が作成した図

図 8 は標高が読み取りやすく工夫されている。領域の輪郭が太く書かれているため、河川の位置がわかりにくくなってしまっている。

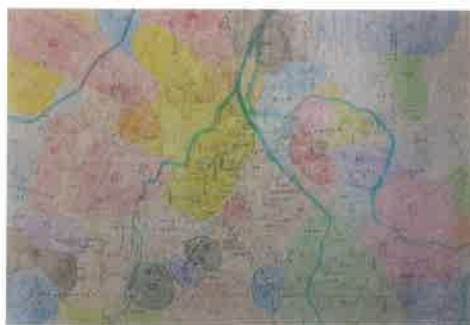
図9 生徒が作成した図

図 9 は標高分布と河川の位置がわかりやすく表現されている。しかし、図の南側では標高分布がほぼ円形で示されており、実

際の地形を考慮した領域にすることが望ましい。
